MAINTENIR LE COUVERT FORESTIER EN VILLE : TRAVAUX PUBLICS, MILIEU DE VIE ET ACCEPTABILITÉ SOCIALE

Valéry Sicard

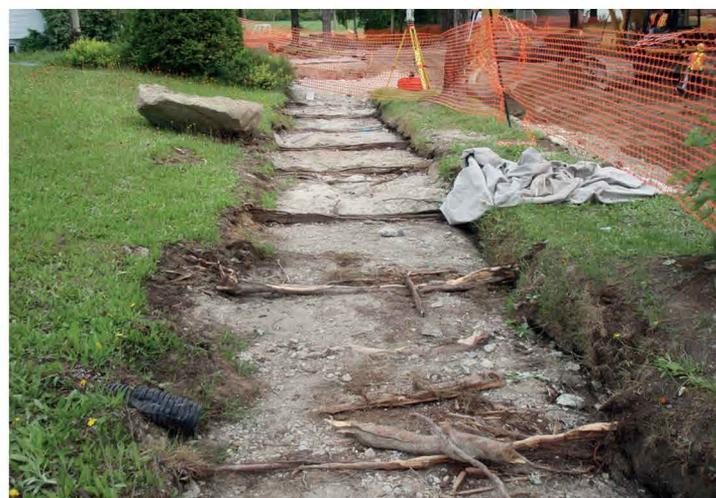
Exemple de travaux, avenue Lavoie, 15 juin 2012 : racines sous le trottoir.

Pour tous les travaux d'envergure, les arbres doivent être élagués au préalable sur 6 mètres de hauteur, pour assurer une distance de manœuvre pour les pelles mécaniques. Cet élagage est aussi pratiqué sur les arbres de terrains privés, s'ils surplombent la zone des travaux. Quant aux racines, elles se retrouvent particulièrement sous les trottoirs, alors qu'elles s'étendent vers le sol perméable, du côté des maisons. D'après ce que les équipes ont pu réaliser par le passé, il n'y a pas tellement de racines sous l'asphalte, où se trouvent moins d'eau, d'air ainsi que du sol compacté. La perte de plus de 20 % du système racinaire lors des travaux entraînera la mort d'une partie de la cime dans les 4 à 5 années suivantes. Si l'arbre ne parvient pas à surmonter la perte de sa surface

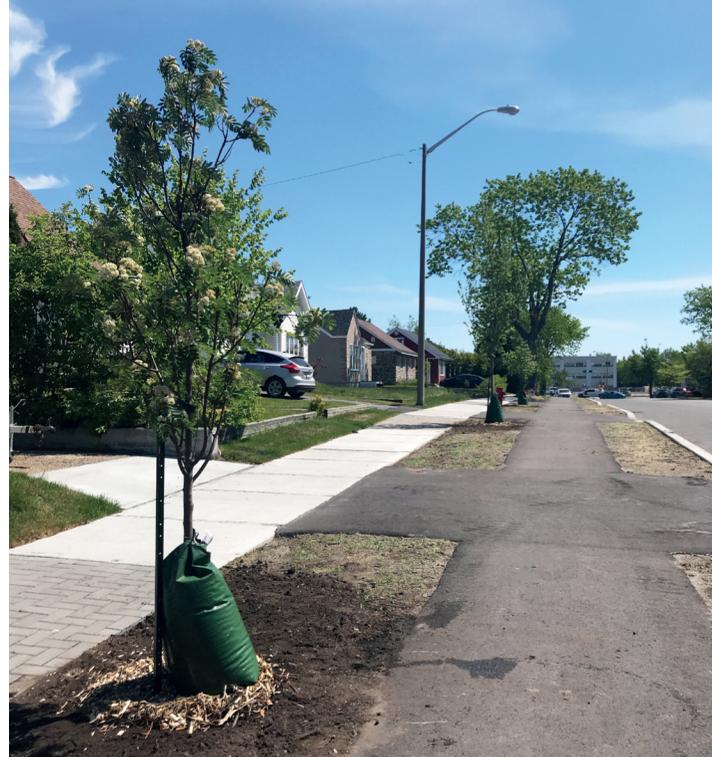
Arbres plantés sur la rue Murdoch; pavage, zone absorbante et sac d'irrigation.

Lorsque possible, les infrastructures ont légèrement été déplacées pour réduire l'excavation à proximité de l'arbre. Au niveau de la fosse prévue pour l'arbre, le trottoir a été remplacé par un pavé uni sur 4 mètres, parce que le béton est plus sujet à fissurer par le gel-dégel ainsi que par la présence de racines et de poches d'air. Enfin, le pavé s'harmonise mieux aux mouvements du sol et est plus facile à remettre en place en cas de déplacement. Afin de protéger le drain de fondation de la rue, une membrane antiracinaire a été installée entre la fosse de l'arbre et la rue.
